寿光景世乾太阳能有限公司寿光景世乾双王城（120MW）

光伏电站项目

# 水土保持监测总结报告

编制单位：潍坊汇霖生态科技有限公司

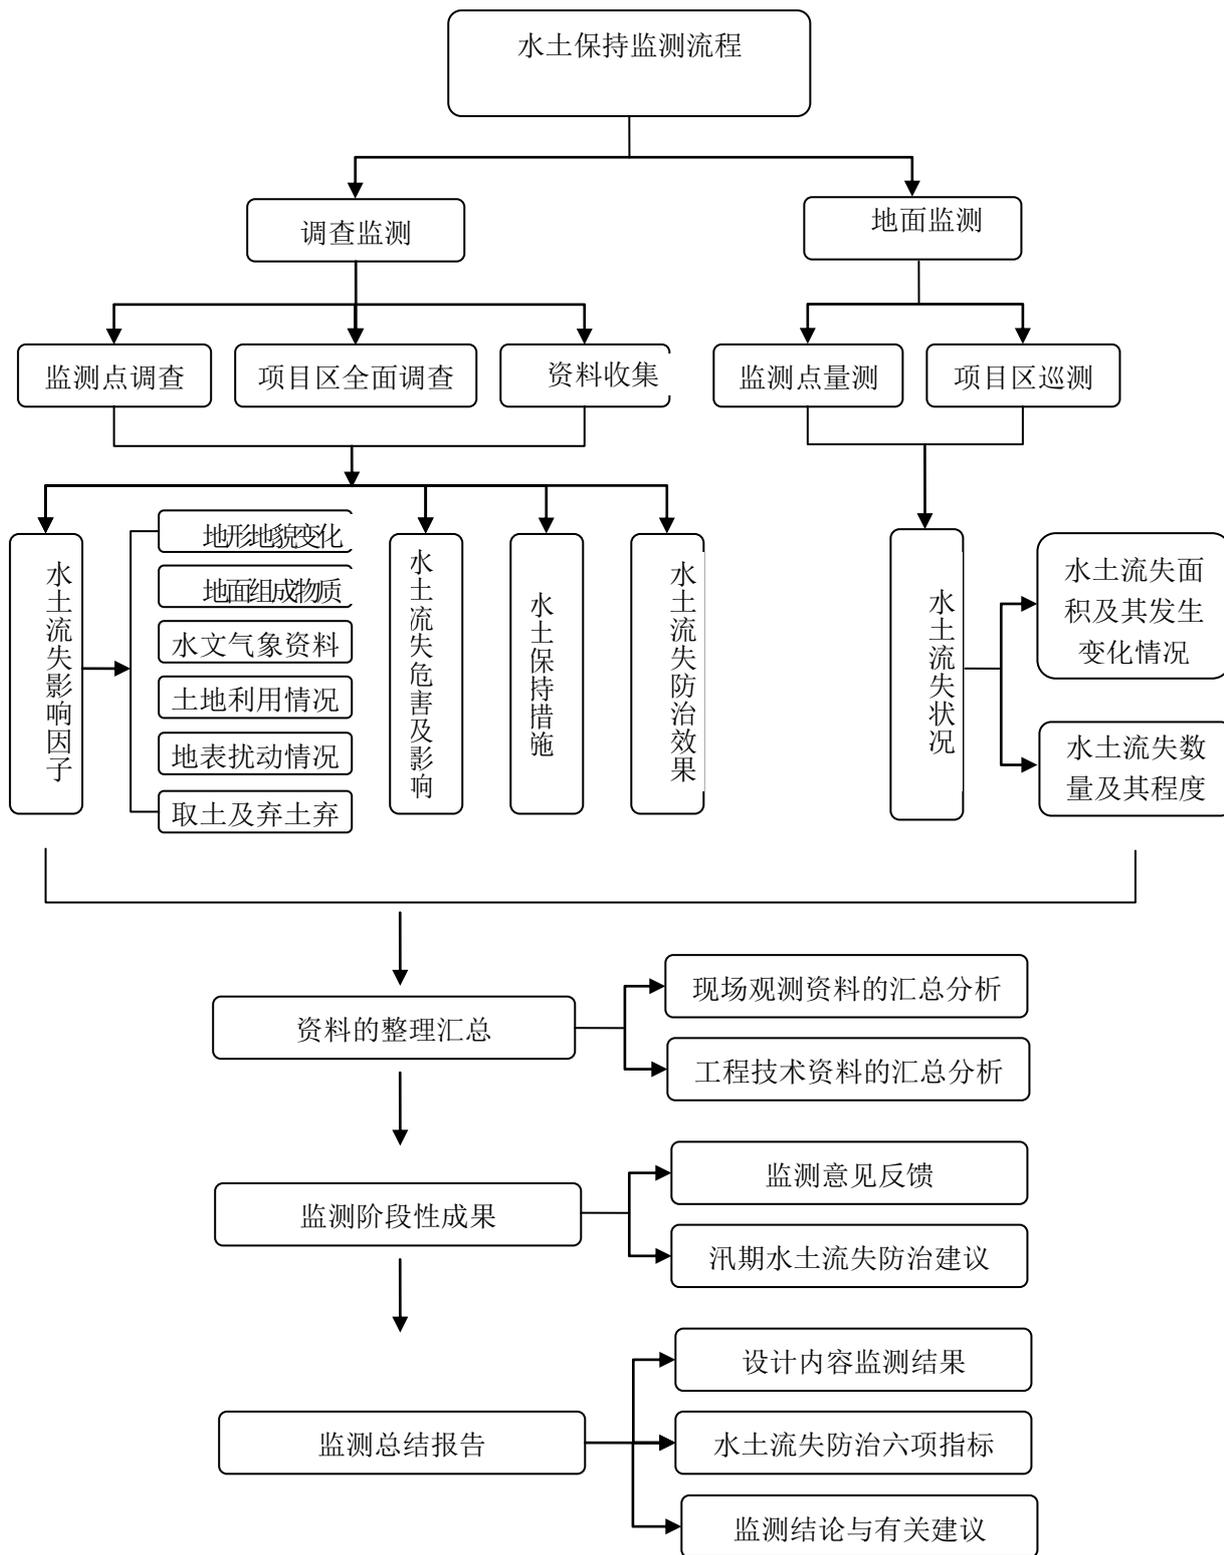
图 1-1 寿光景世乾双王城（120MW）光伏电站项目水土保持监测流程图

水土保持监测工作开展过程中，技术人员首先需了解和掌握项目区的水土流失背景资料，在获取背景数据的基础上进行调查勘验和水土保持分析与评价，最终提交监测成果。详见本项目水土保持监测技术路线

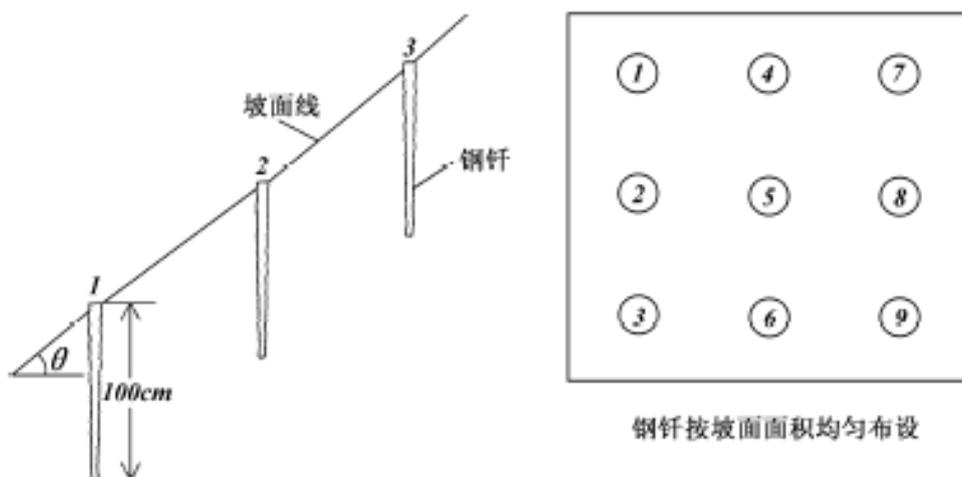
图 2-1 水土流失观测场示意图

(2) 桩钉法：将直径 2-4cm、长 40-50cm 竹、木钎（竹、木钎通过油漆防腐处理），根据坡面面积，按一定距离（间距 1m 左右）分上中下、左中右纵横各 3 排、共 9 根布设，如图 2-1 所示。观测桩应沿坡面垂方向打入，桩顶与坡面齐平，并应在顶上涂上红漆，编号登记入册。另在每组观测桩附近做上明显记号，以便观测。

通过观测桩顶与距地面高差，计算出土壤侵蚀的土层流失深度和土壤侵蚀量（计算公式采用：SL277-2002 水土保持技术规）。计算公式为：

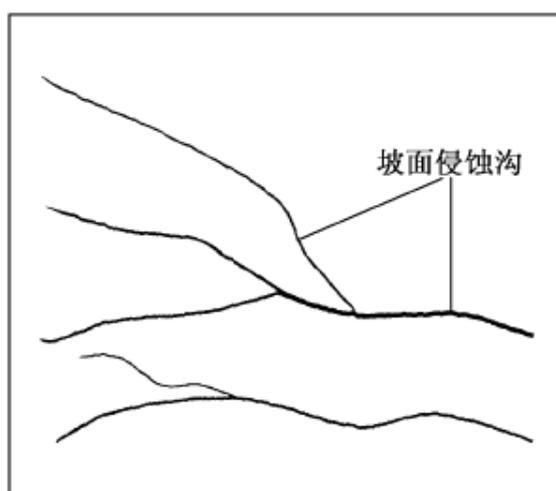
图 2-2 水土流失简易坡面量测场示意图

(3) 简易坡面量测法：主要适用于边坡、施工检修道路边坡、施工场地的土质开挖面、土或土石混合或粒径较小的石砾堆等坡面水土流失量的测定。在选定坡面，量测坡面的坡度、坡长、坡面组成物质、容重等，量测侵蚀沟体积，得出沟蚀量，并通过沟蚀占水蚀比例（50%~70%），计算水土流失量（图 2-2）。

通过量测坡面侵蚀沟的体积，按沟蚀占水蚀的比例（50-70%）计算坡面水土流失量

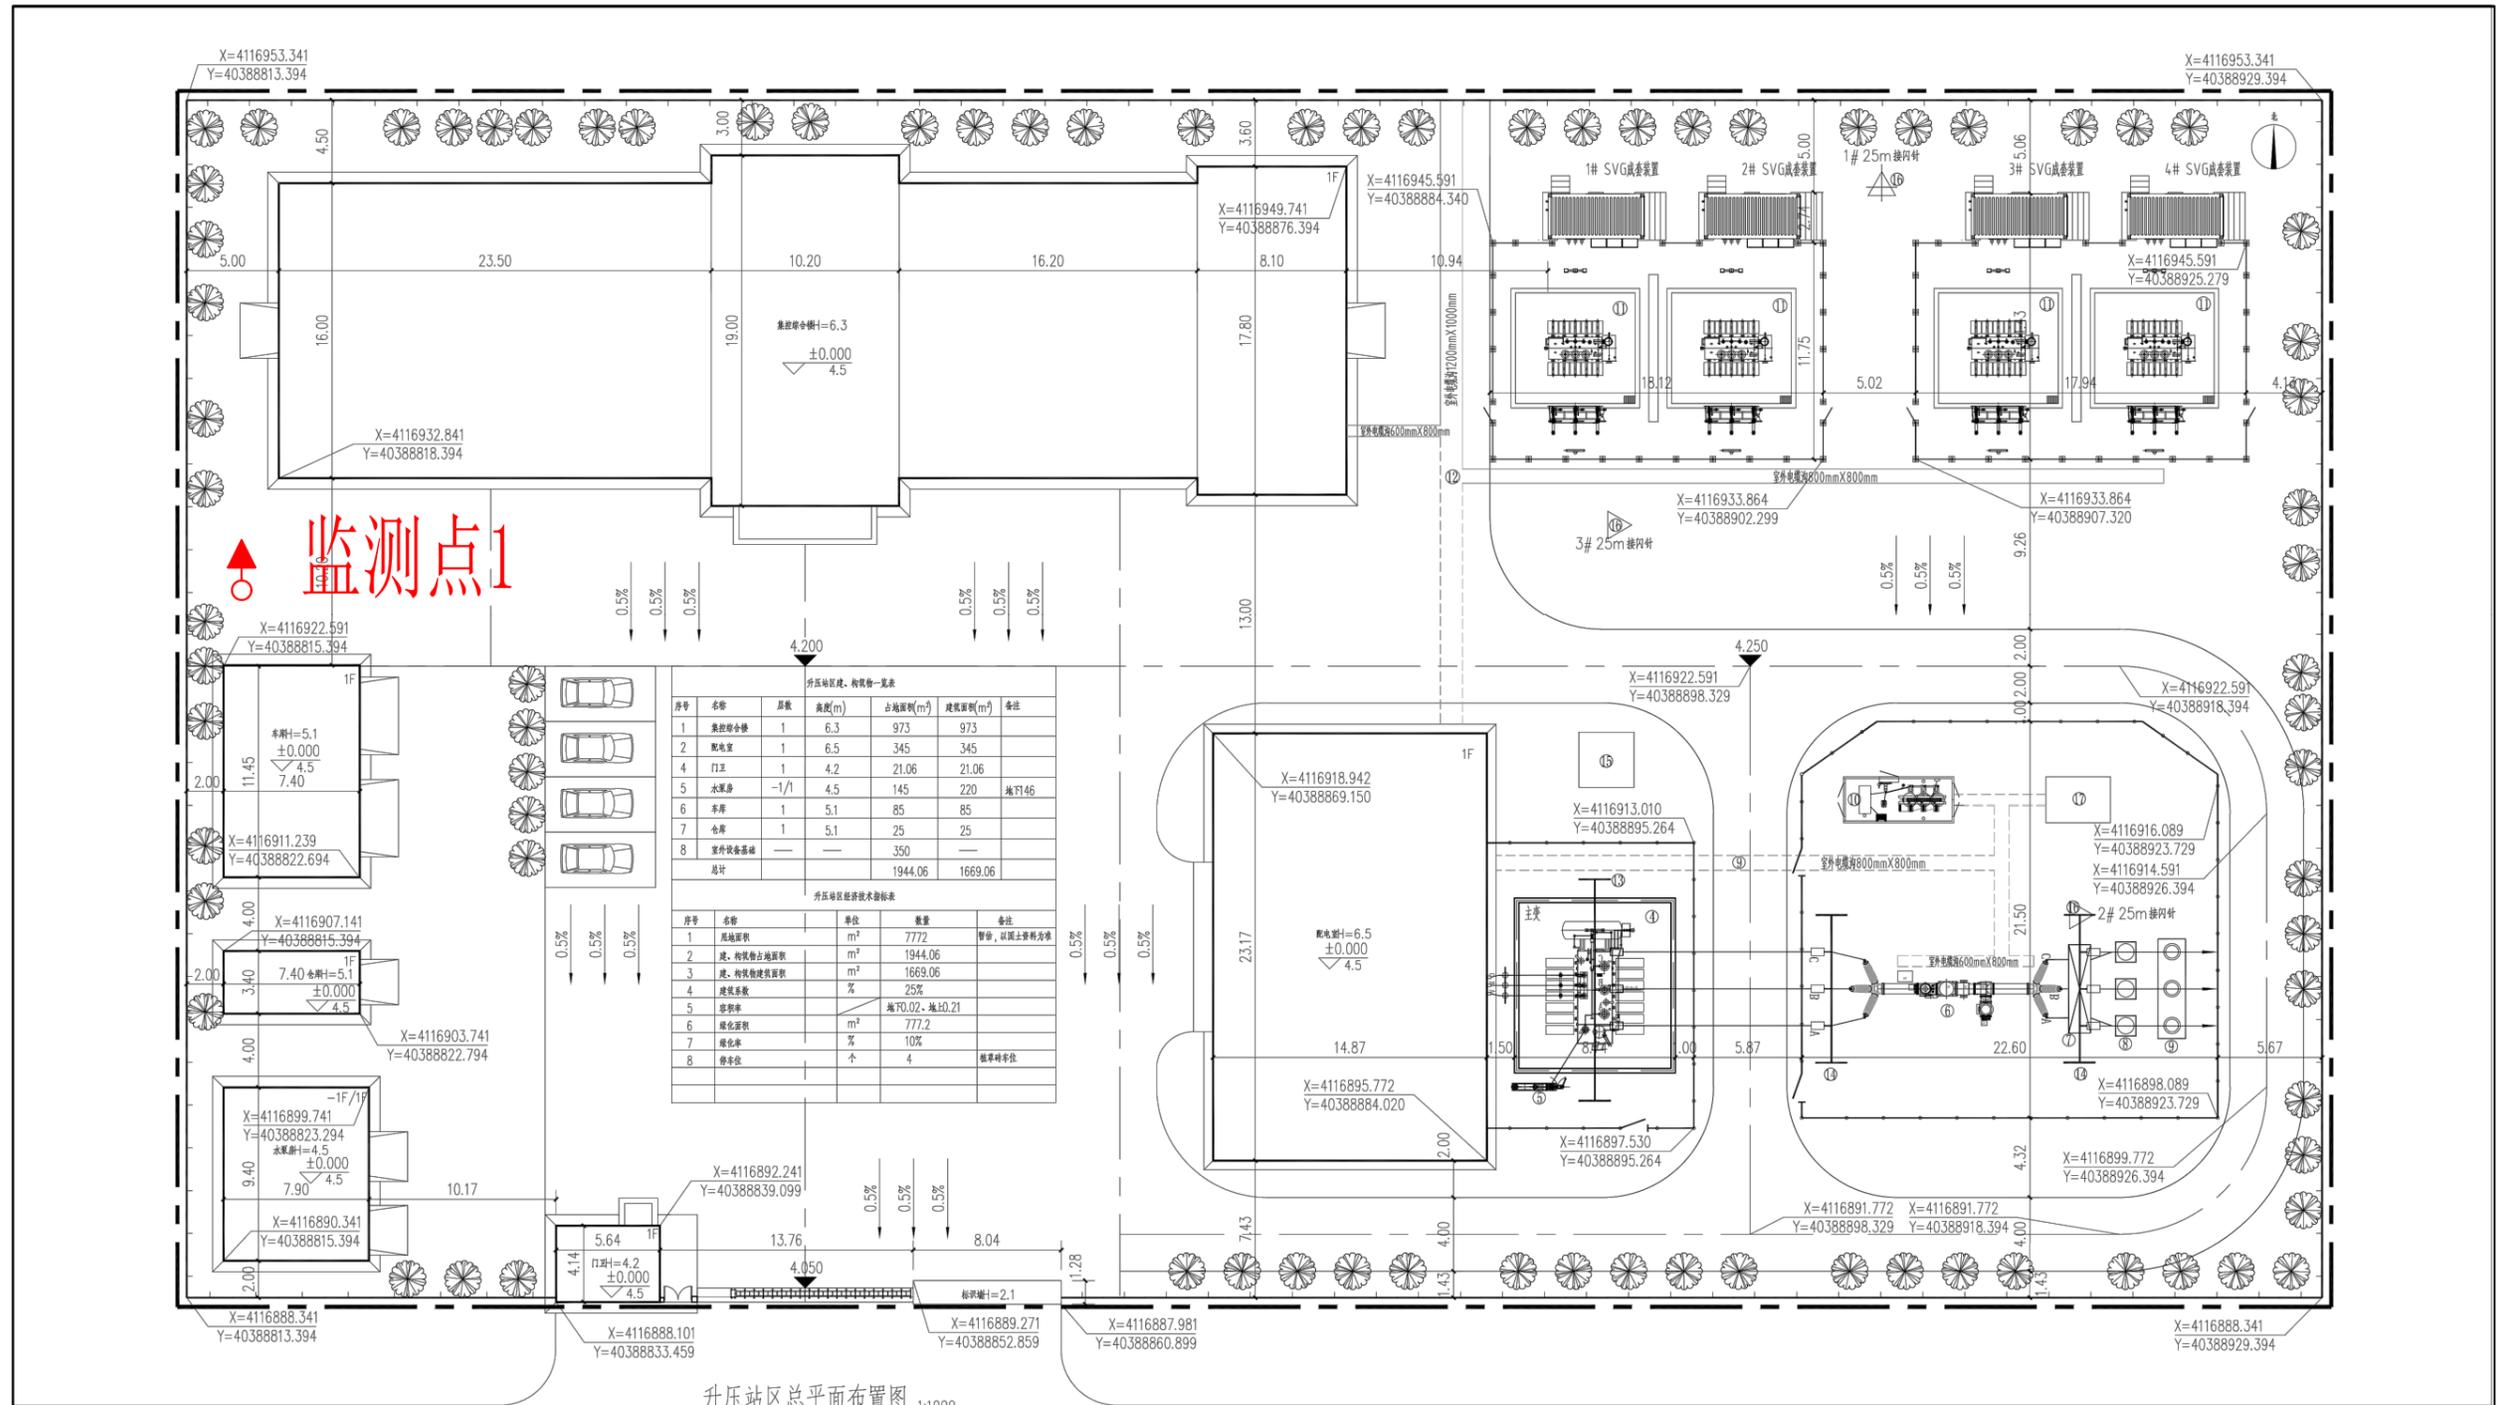
# 附图2 水土保持措施及监测点位布局图

升压站总平面布置图 1:1000

本工程共完成水土保持工程措施工程量包括: 裸露地面碎石覆盖 临时措施方面完成碎石道路 410m, 临时排水沟 510m, 草袋拦挡 防护 600m², 土地整治 0.24hm², 绿化覆土 0.06 万 m³。 编织袋装土 300m³, 临时沉砂池 1 座, 车辆清洗池 1 座, 防尘网覆盖 植物措施包括栽植乔木 50 株、灌木 250 株、撒播草籽 0.18hm²。2600m², 彩钢板围挡 1080m², 排水顺接工程 1 座。

监测点布局图见附图 2。

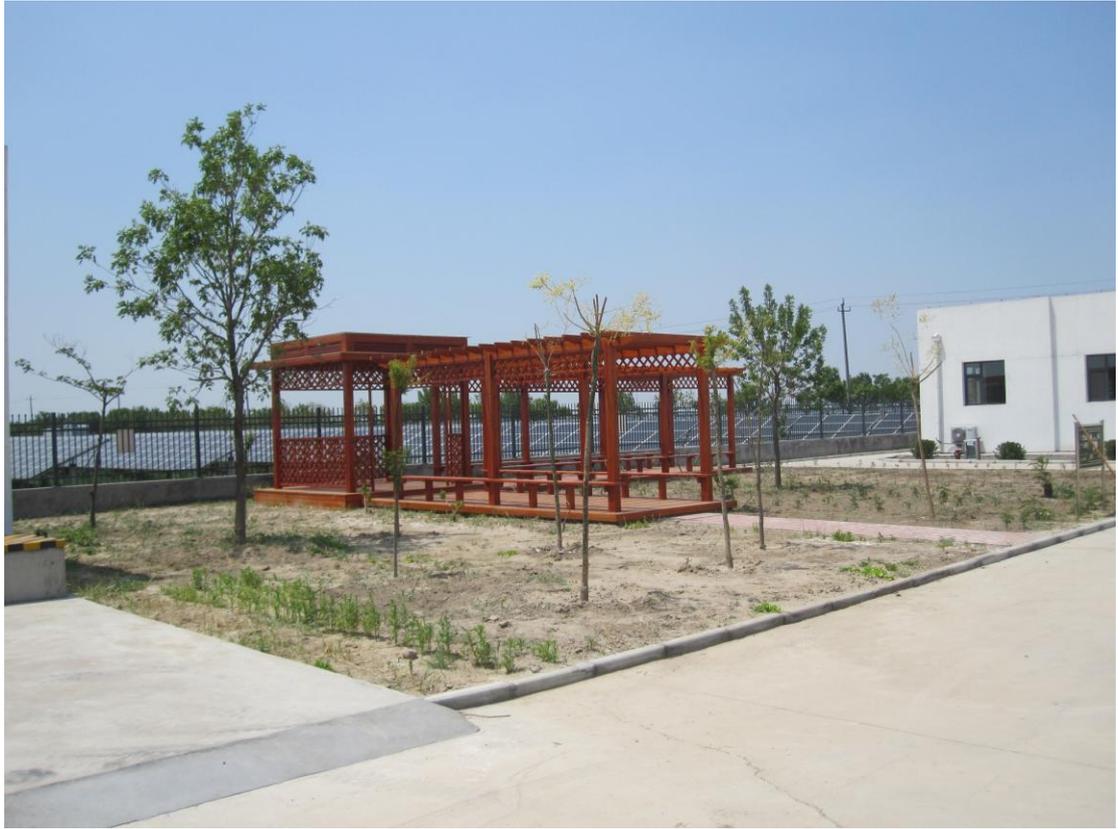
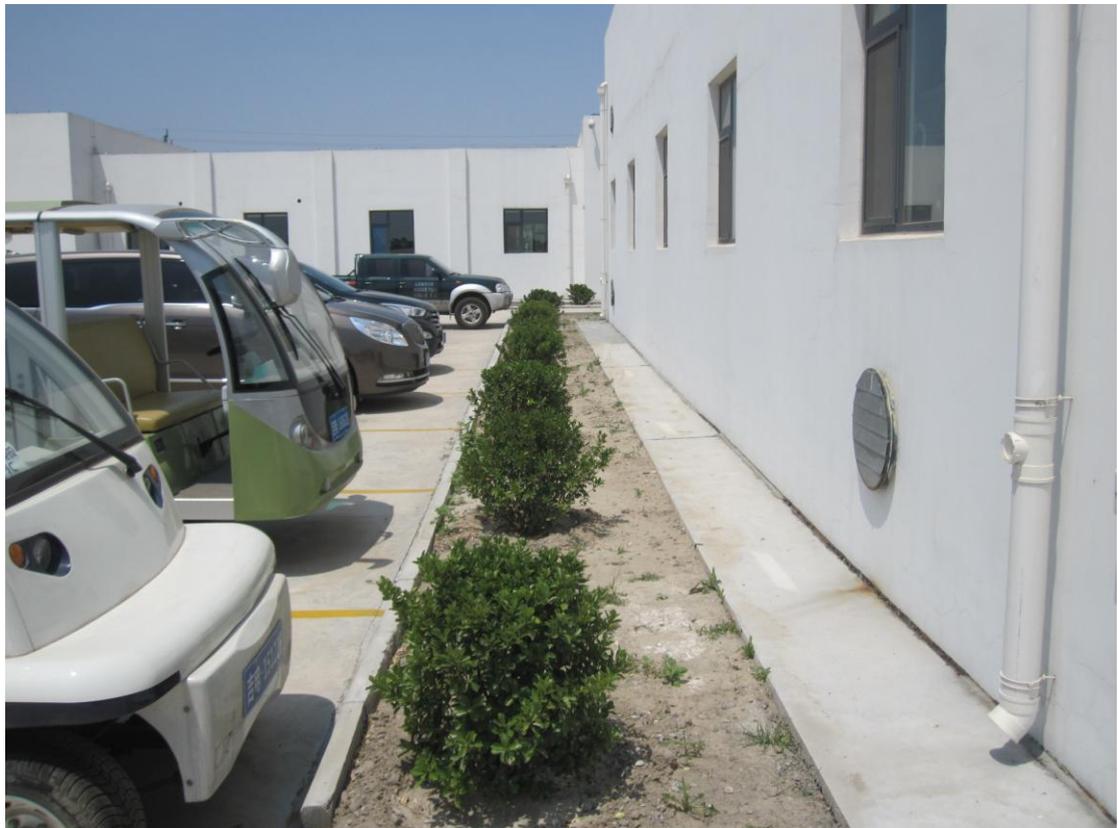
栽植乔灌木绿化

本工程共完成水土保持植物措施工程量包括：栽植乔木 50 株、灌木 250 株、撒播草籽 0.18hm<sup>2</sup>。

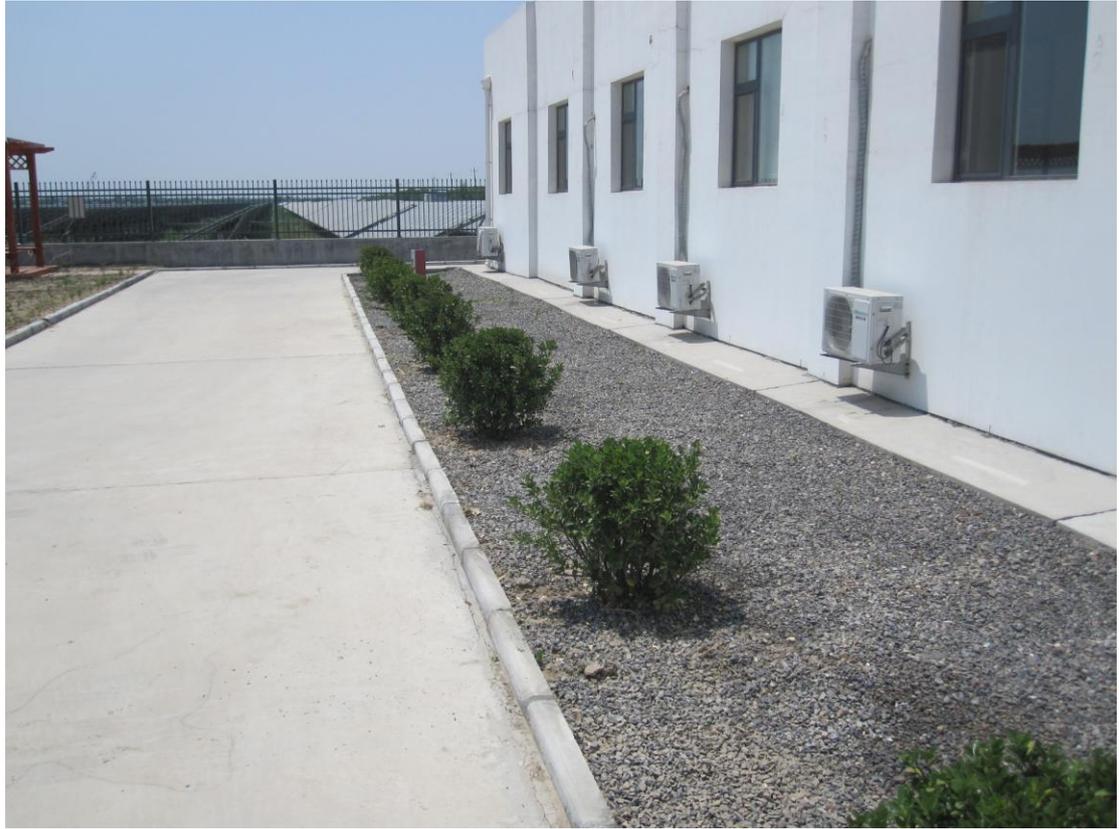
撒铺碎石防护

本工程共完成水土保持工程措施工程量包括：土地整治 0.24hm<sup>2</sup>，绿化覆土 0.06 万 m<sup>3</sup>，施工新增裸露地面碎石覆盖防护 600m<sup>2</sup>。
